RODOLFO BOSI

# IL CASTELLO DELLA CRESCENZA

Il rilievo del castello

### **Il rilievo della costruzione eseguito nell'estate del 1987**

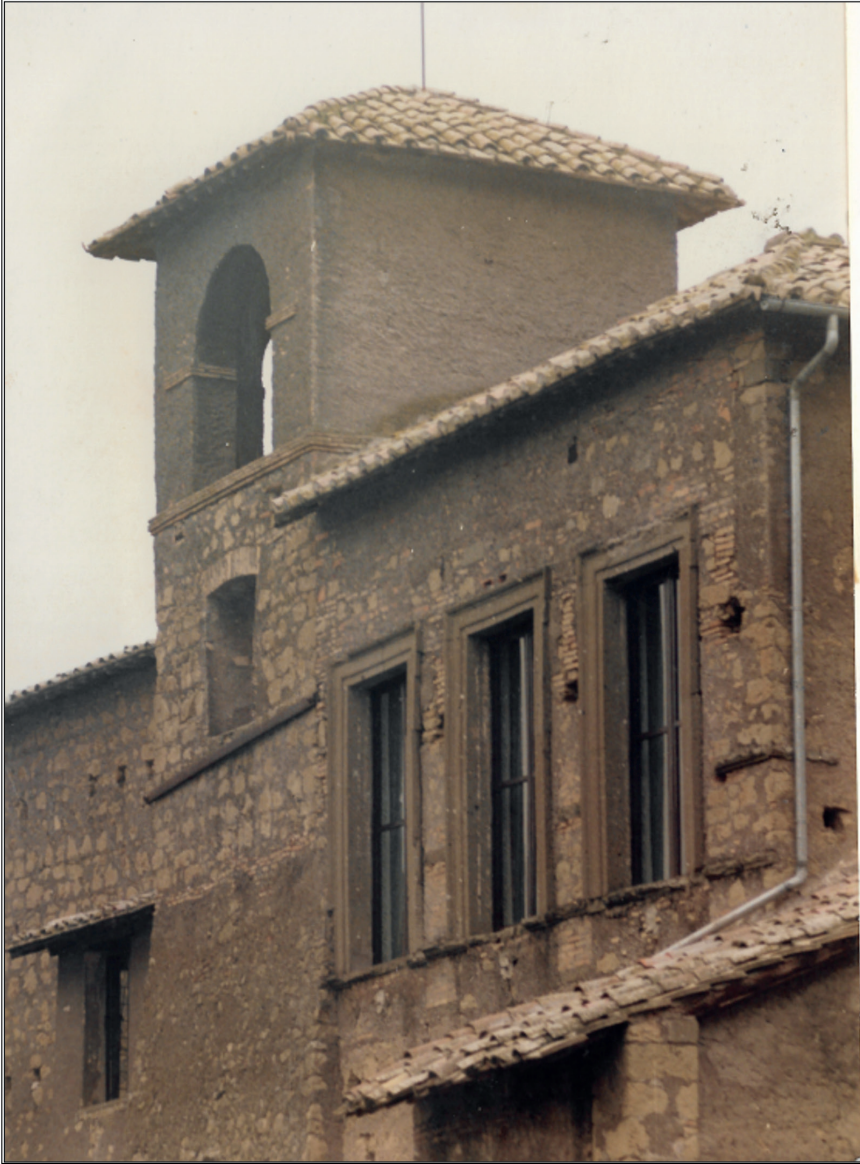
**Fig. 7.** Torre mediana (rilievo fotografico dell'autore) – foto n. 46.

È stata la principessa Sofia Borghese a permettere a Rodolfo Bosi di poter effettuare il rilievo anche del sottotetto, a cui si accede da uno dei finti riquadri del soffitto a cassettoni del corridoio del 1° piano trasformato a botola: da lì si accede anche alla torre mediana del fronte sud.
